**PROYECTO TÉCNICO DE RESTAURACIÓN  
IMAGEN DEL CRUCIFICADO DEL SIGLO XVI, DE ARNAO DE BRUSELAS  
UBICADO EN LA IGLESIA PARROQUIAL DE SANTA MARÍA DE PALACIO.  
(LOGROÑO)**

**TALLER DIOCESANO DE CONSERVACIÓN Y RESTAURACIÓN DE BIENES CULTURALES**

**FICHA TÉCNICA**

**Denominación del objeto:** Cxto de la Agonía

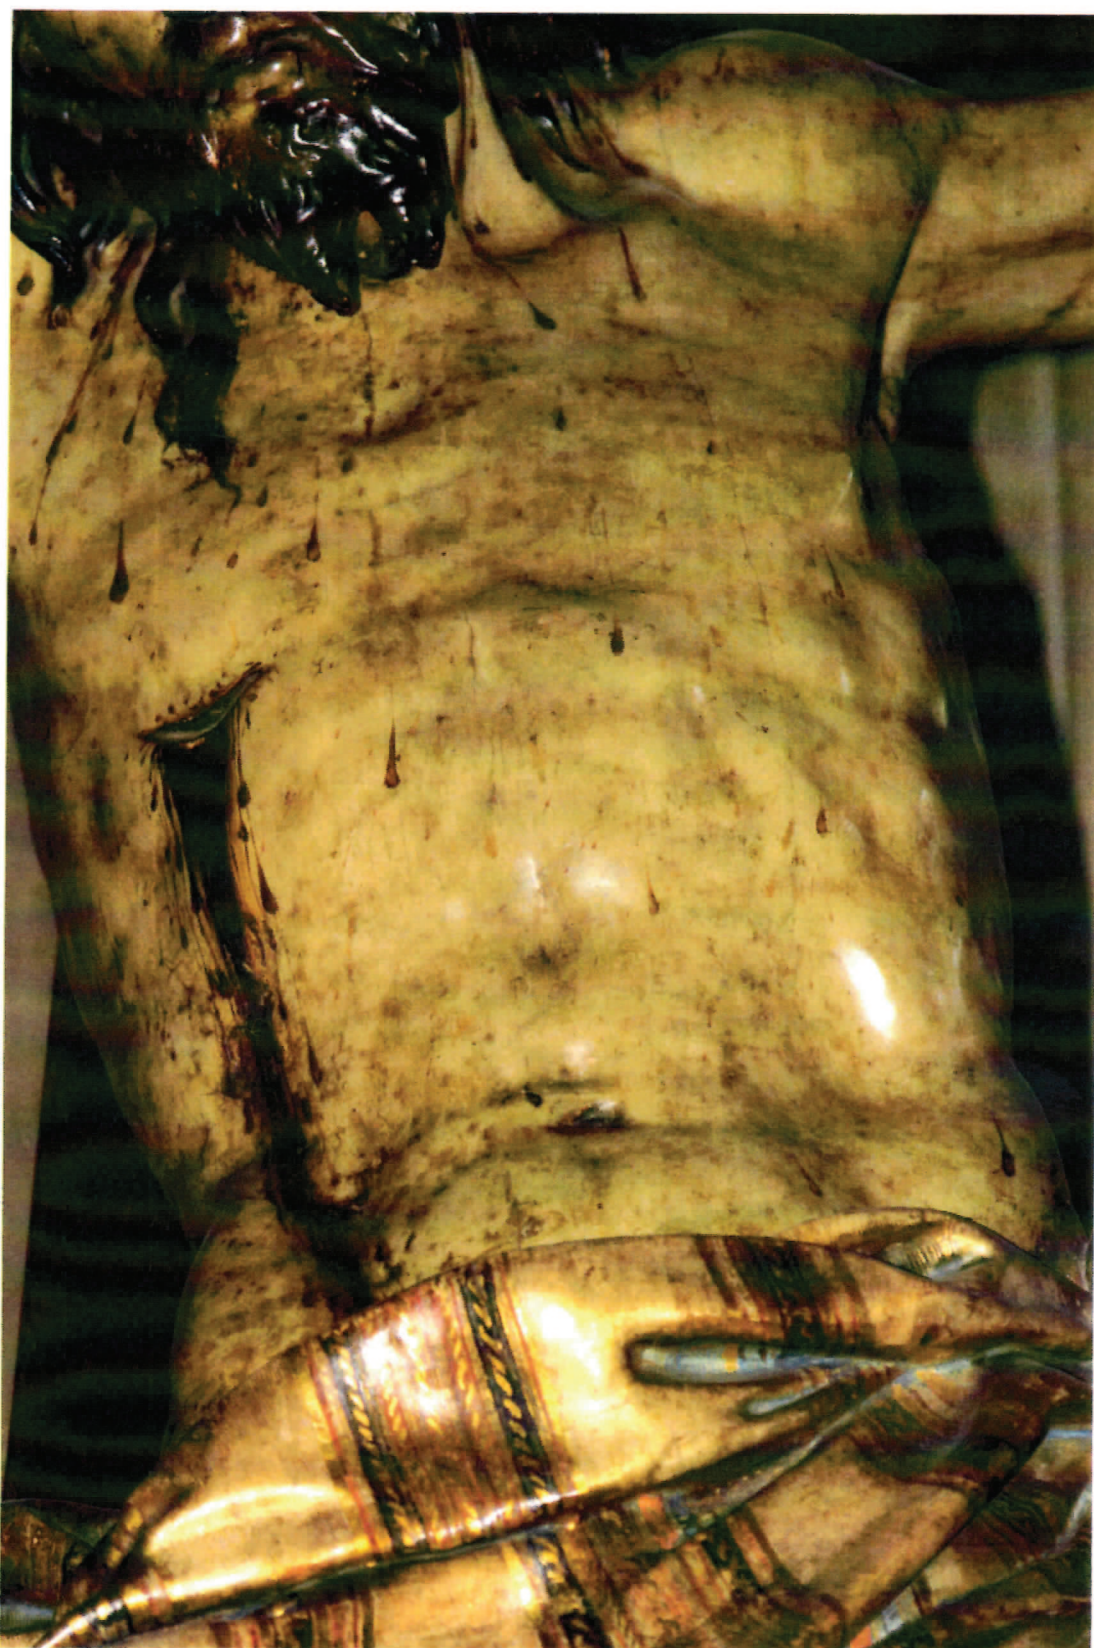
Superficialmente las policromías presentan descohesión con pérdidas de preparación y de policromía en ambos pies, estas, originadas por la erosión fruto de la devoción popular, favorecida por el fácil acceso de los fieles a la imagen. Oxidación de las capas de barniz, pequeñas pérdidas de capa pictórica en toda la superficie de la imagen, rozaduras, golpes y limpiezas indiscriminadas, que han originado el irregular aspecto cromático que en la actualidad presenta la obra. La capa de tono oscuro, se debe a la adherencia de materia grasa y otros componentes, producto de la combustión de velas u otros sistema de alumbrado similares.

Detalle del estado de conservación en las carnaciones del tronco.

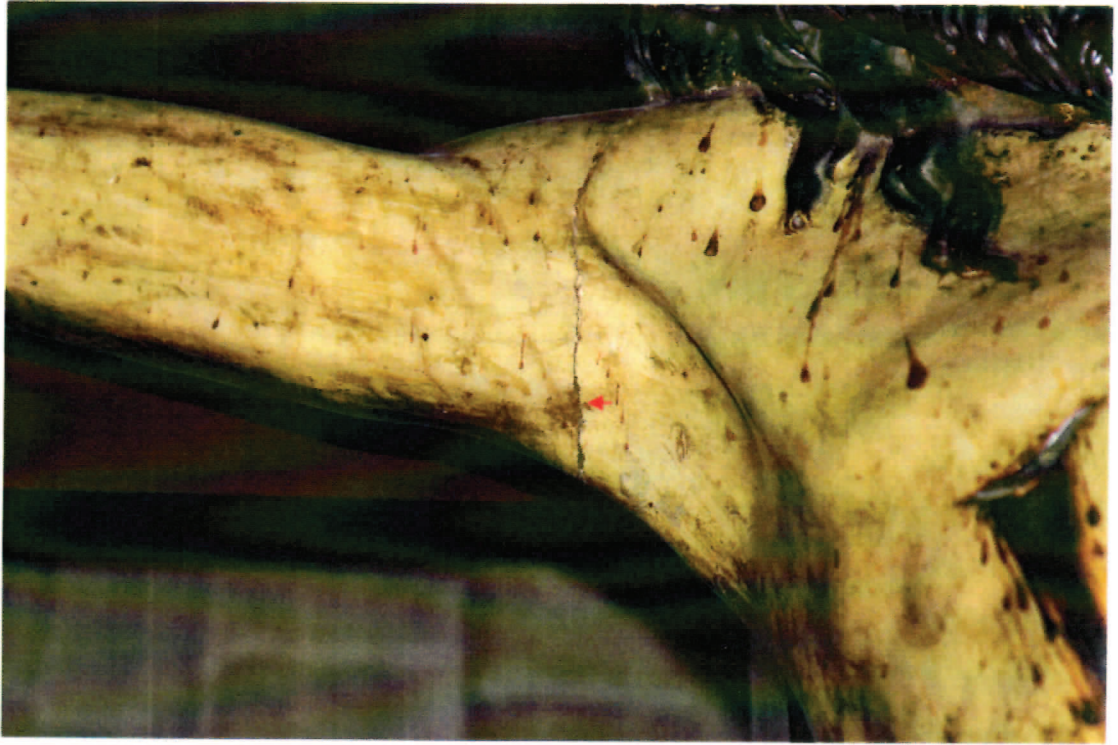
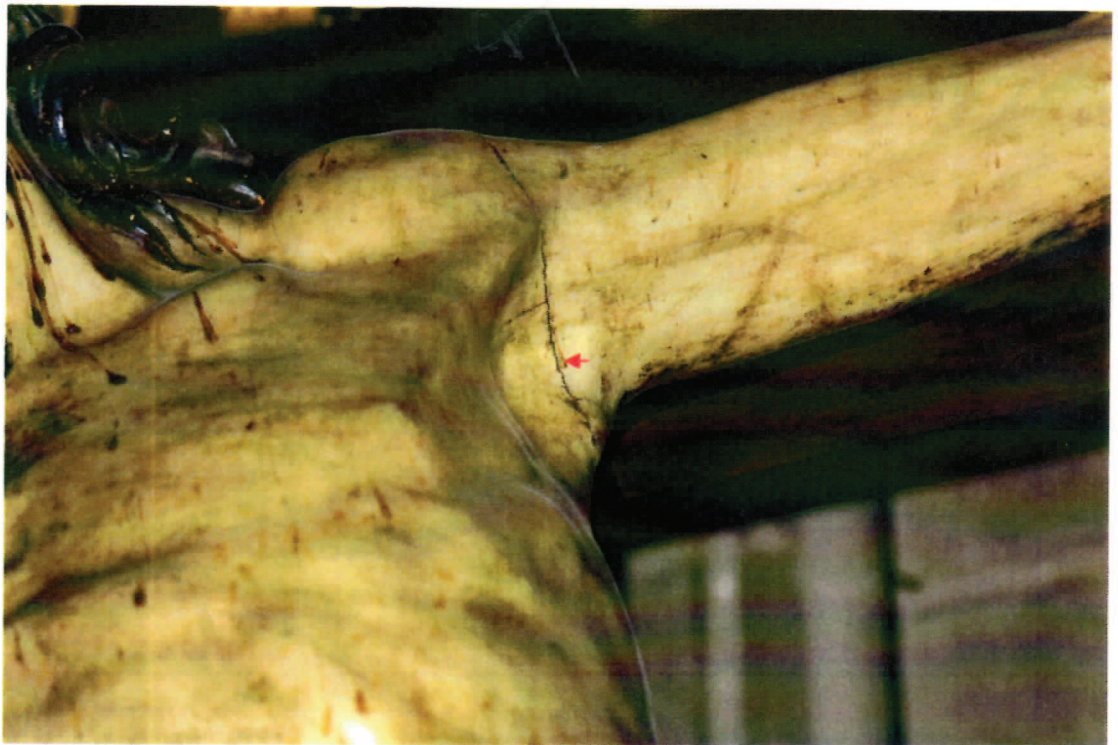
Presenta una incipiente infestación de insectos xilófagos (*Anobium punctatum*), que aparentemente no ha afectado a la integridad de la obra. Separación de las piezas de ambos brazos, con la consiguiente fisura en ambos hombros. Esta fisura es habitual en las imágenes de crucificados, al estar la unión de ambas piezas efectuada en cortes axiales, y en parte por las vibraciones que se originan durante la manipulación y procesionamiento de la misma. Las faltas de soporte que se han podido detectar en la inspección visual, son de mínima importancia. Siendo la mayoría pequeños fragmentos de los cabellos y el rozamiento de los clavos en el perímetro correspondiente a su emplazamiento.

Detalles de las fisuras en la unión de ambos brazos.

4. Aplicación de un tratamiento de desinfección y desinsectación.
5. Consolidación previa de las policromías.
6. Consolidación de soportes.
7. Reencolado y ajuste de ambos brazos.

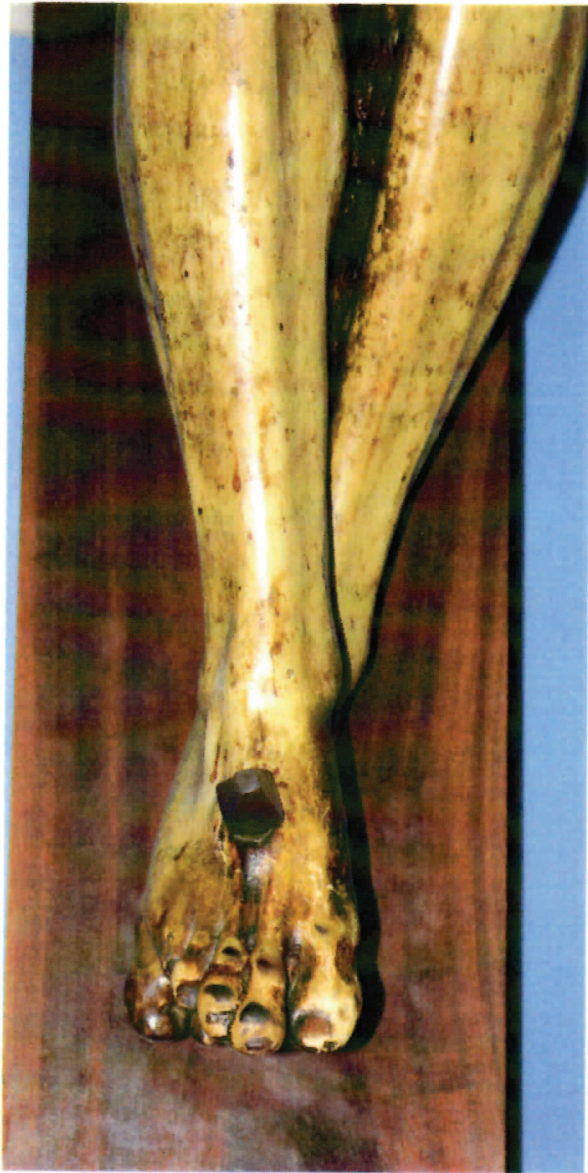
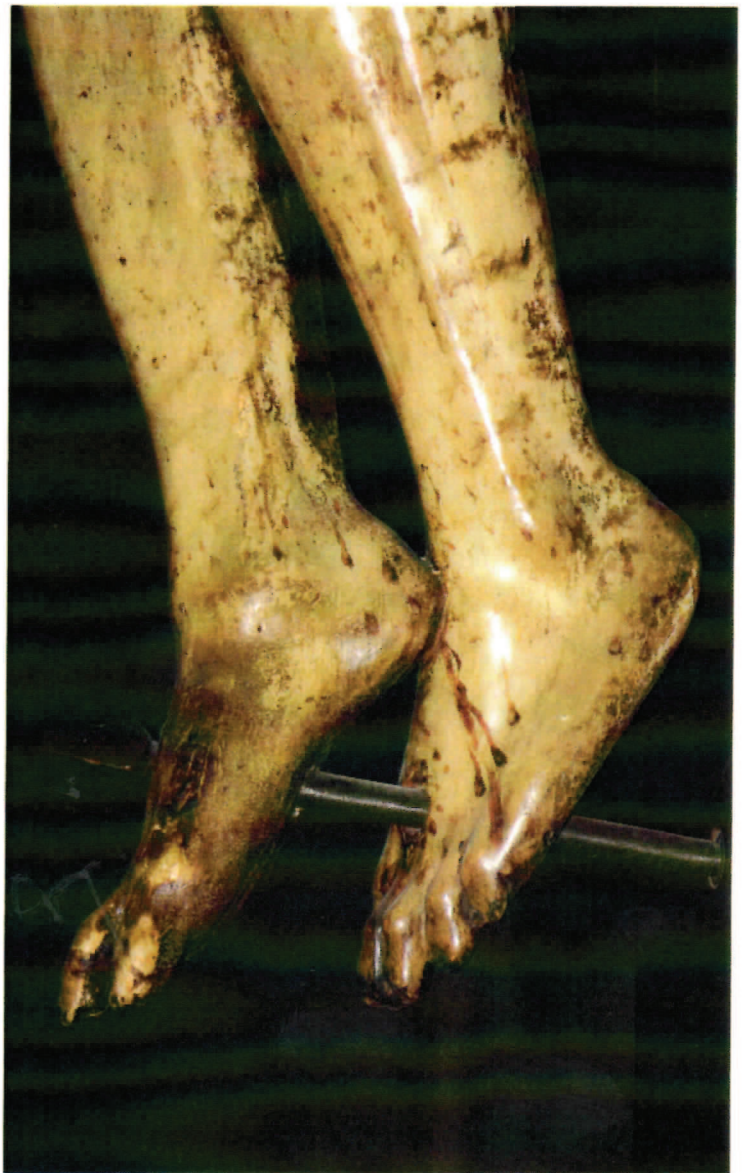
Detalle de ambos pies, vistas frontal y lateral.

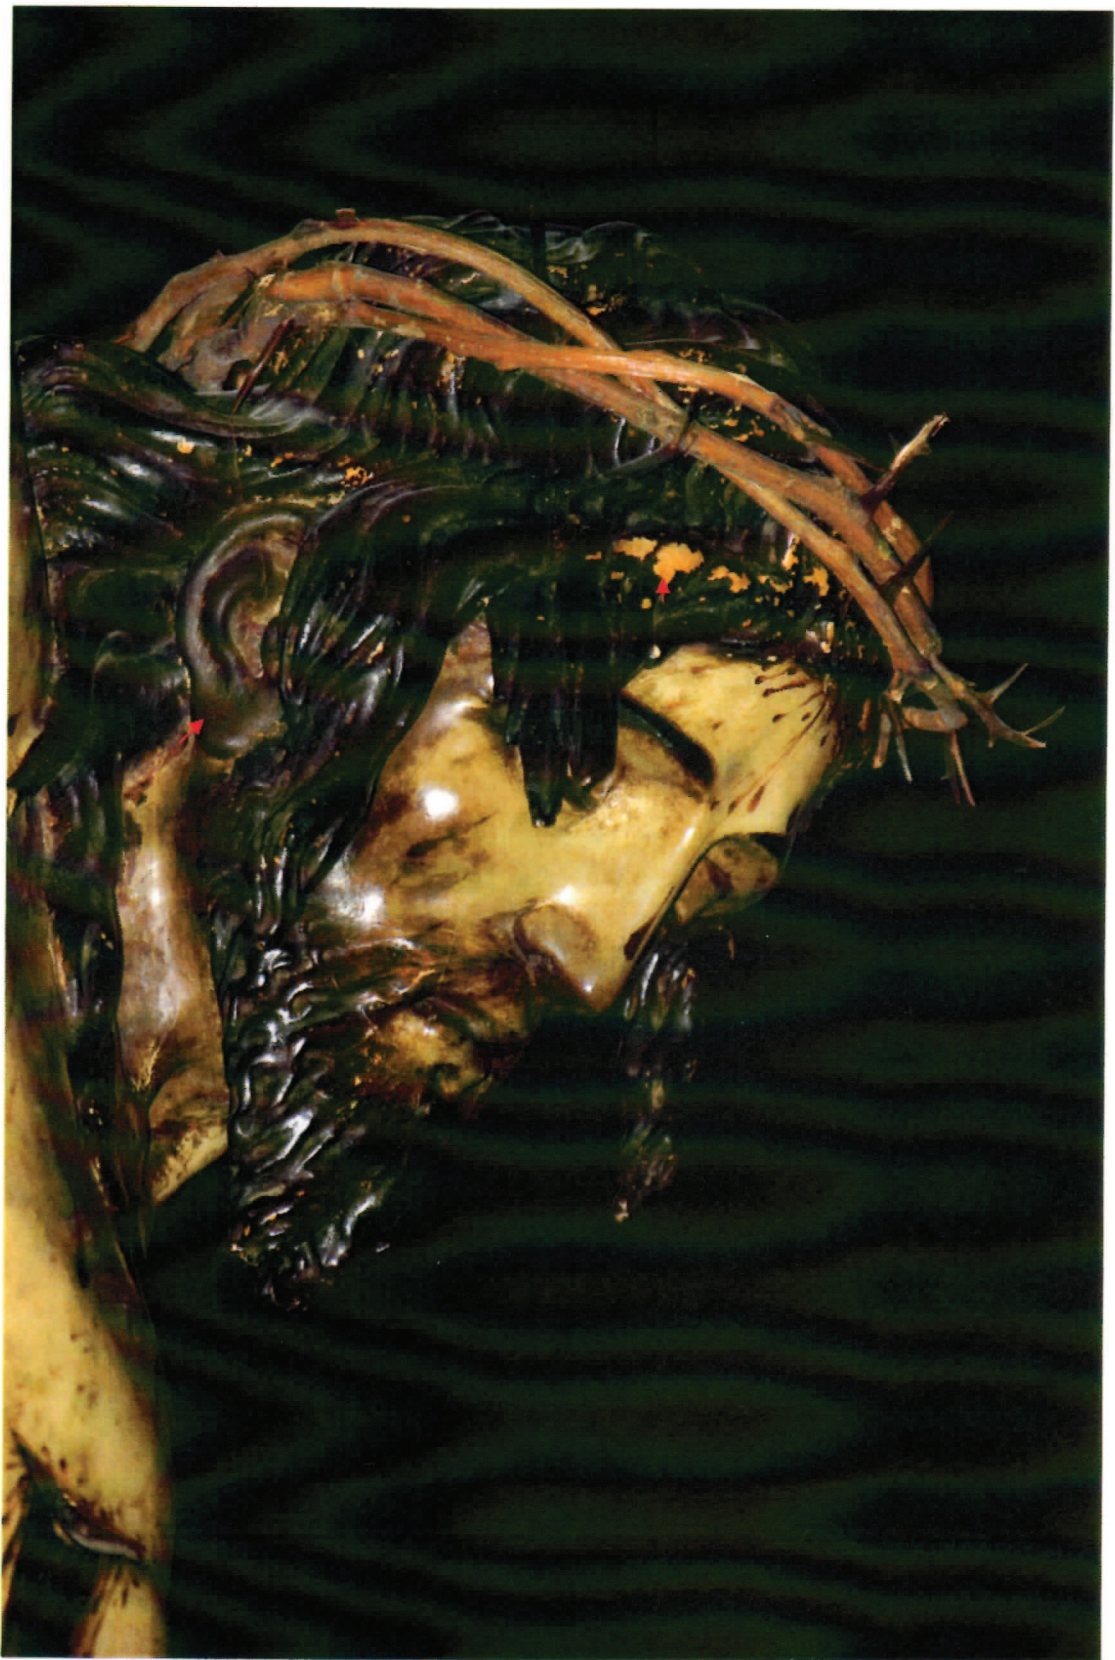
Detalle de la suciedad y pérdida de policromía.

8. Realización de testigos de limpieza.
9. Eliminación de los barnices oxidados
10. Limpieza superficial
11. Consolidación de policromías (2ª fase).
12. Ajuste de limpieza.
